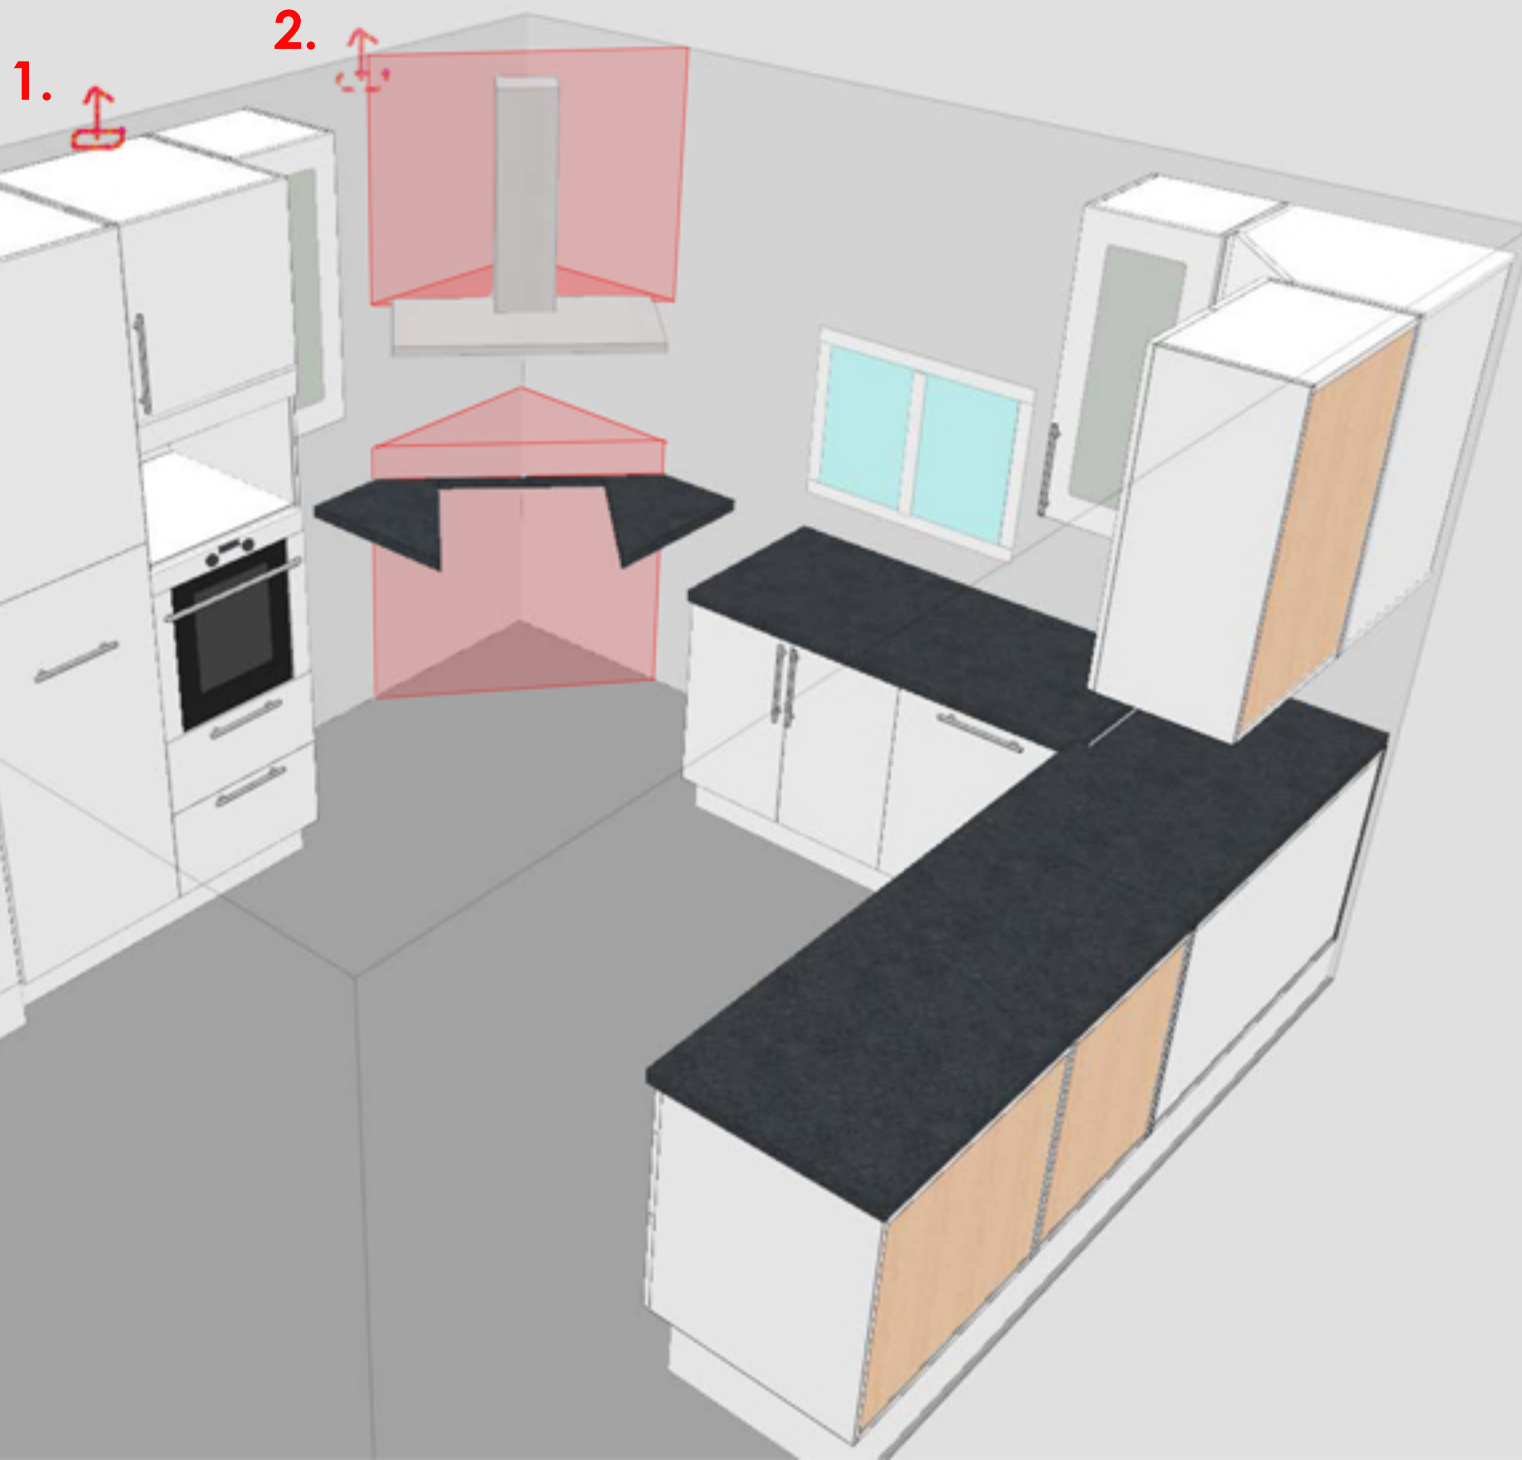
1. Ventilationshål felaktigt placerat i taket ovanför ett överskåp i köket.

Placering gör att luftflödet till ventilation hindras eftersom utrymmet mellan skåp och innertak är inbyggt. Det går inte heller att mäta luftflödet pga. ventilationshållets placering.

Vidare kanalisation från ventilationshål på utsidan är ej möjlig eftersom utrymmet är för litet (ca. 50-80 mm).

2. Lösningen blir att öppna upp ett nytt ventilationshål i köket på en plats i taket som inte täcks av köksskåp.
